Analyse de conditions de drainage d'un sol organique subsidé Par Kai Solanki, année académique 2021/2022

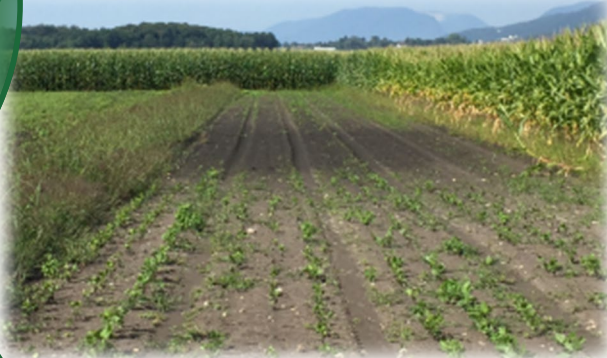
En quelques décennies, la zone a perdu 30-50 cm de sol
